# 大石南小学校 通学路安全マップ

令和7年2月28日 更新

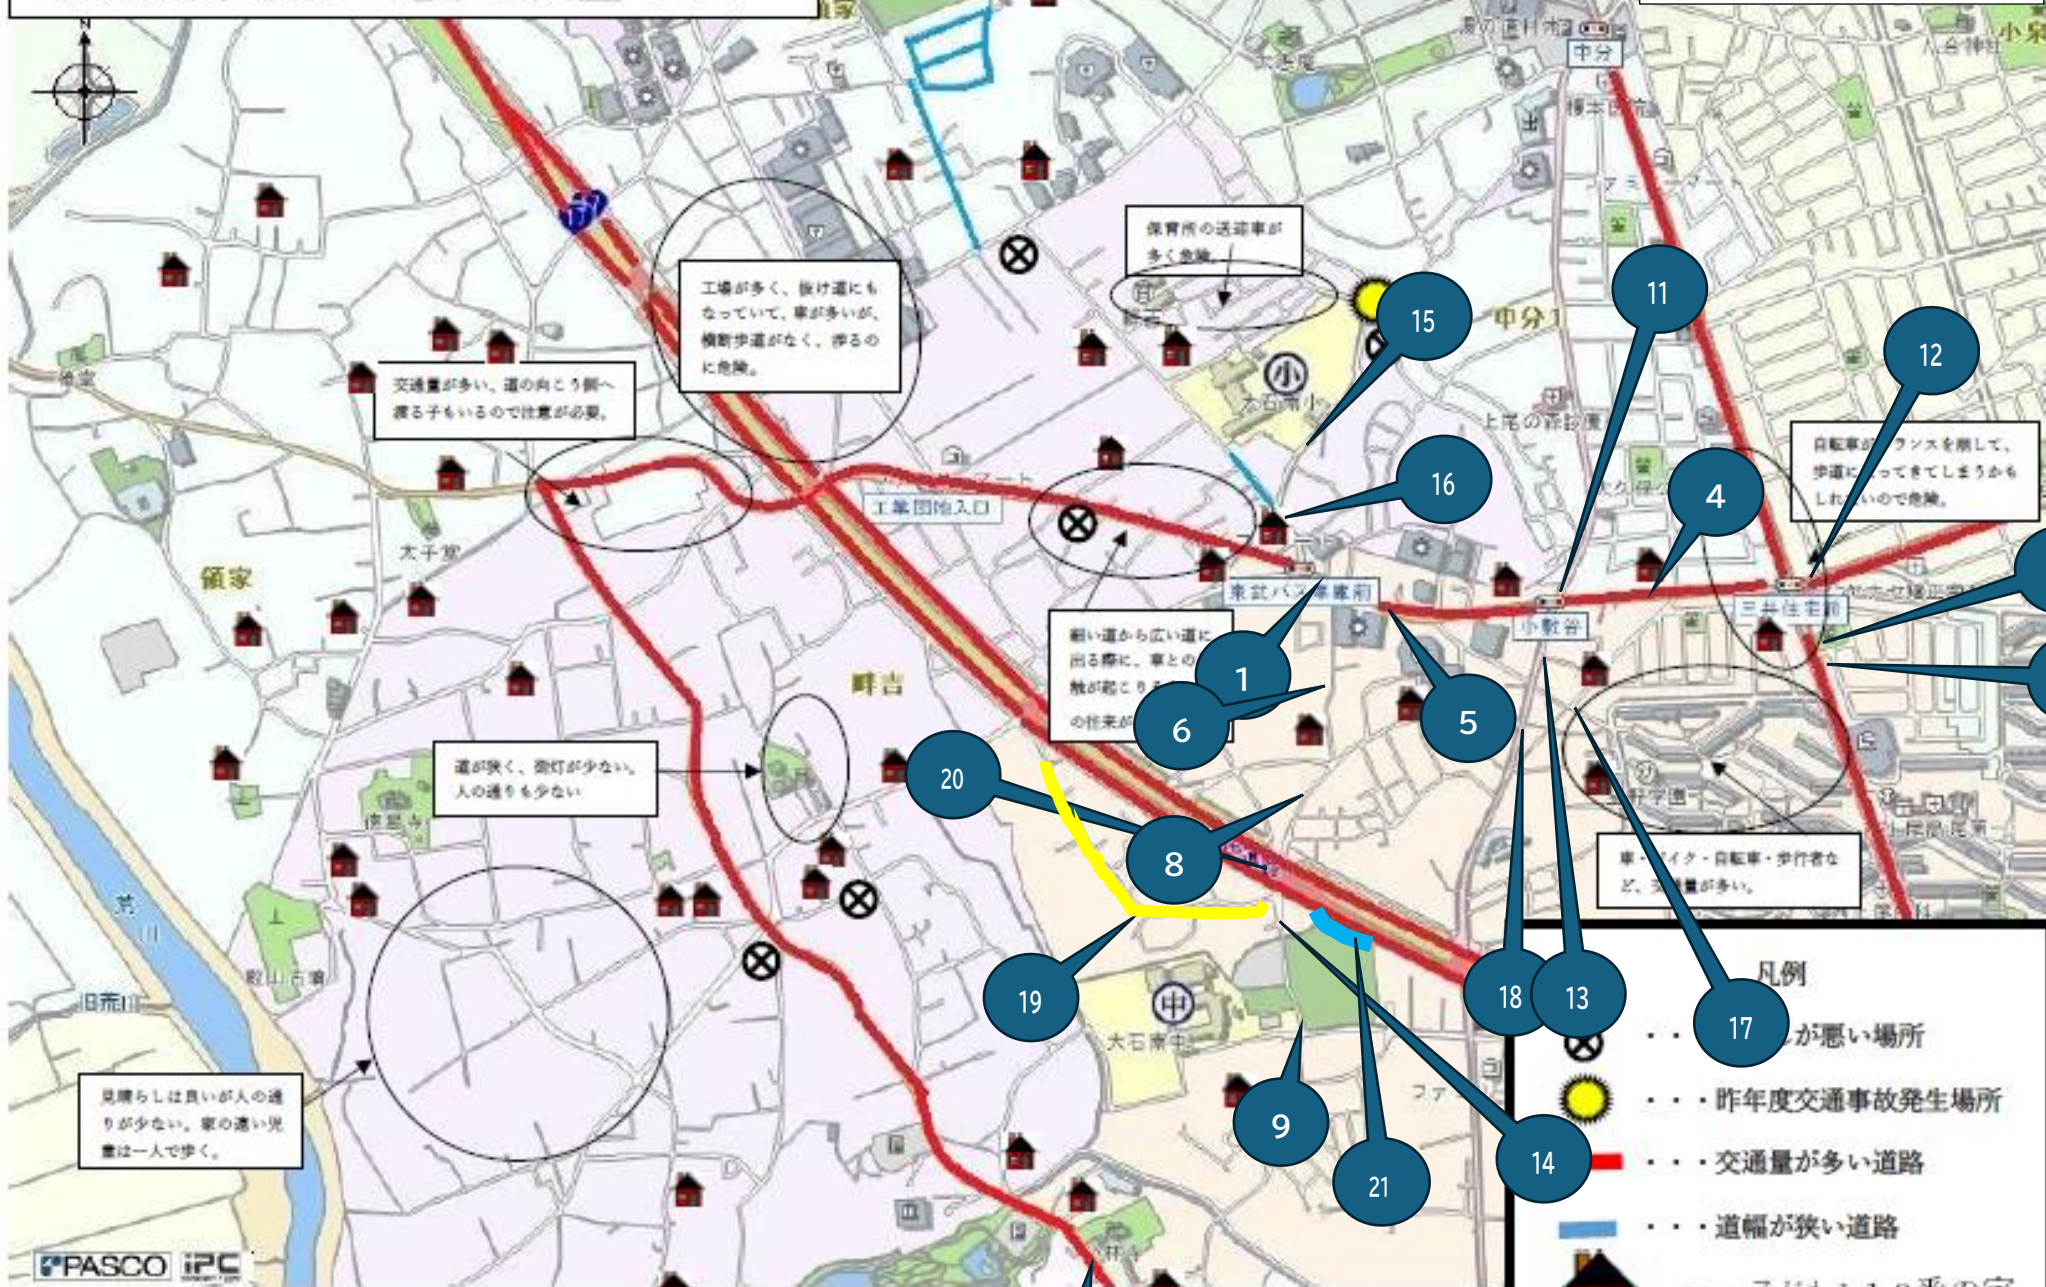
①歩道を大石南小に向かって、自転車が走行する。

横断歩道手前の植木が死角となり、自転車が向かってるのが見えない。

三井住宅方面に向かって、歩き出したいのに、自転車が進路をふさいでいるため、歩き始められない。

横断歩道付近の道路が狭く、車通りが多く危険。

団地班、小敷谷班が合流するため、混雑に注意。道路にはみ出しやすい。

⑤ガードレールもなく、車の通りも多いため、危険。細い道や駐車場から広い道に出てくる自動車が危ない。路側帯が狭い。自転車もスピード速く、無理やり通行してくる時がある。道路に穴が空いているうえに、路面もぼこぼこしている。道路のアスファルトがはがれていて、砂利になっている。垣根が歩道側にせり出しており、歩道が狭くなっている。

①～④の道 交通量も多く、歩道が狭い。行違う人をよけるときに、道路に子供が飛び出してしまう。バス停で待つ人と自転車が多い。

バス停横を通るのが、歩道と道路の幅が狭く、危険。歩道も狭いため、自転車が来ると、不安。

③サニータウン内へ向かう曲がり角。公園の壁が死角となり、自動車が来るところが見えにくい。

④ガードレールが無い。住宅の塀が高く、見通しが悪い。

⑥道が狭く、自動車の抜け道になっているため、自動車とのすれ違いが危ない。自動車約1台分の道幅しかなく、子供の避難するスペースがない。

工場と住宅の間は、建物の倒壊があった場合、通行できない可能性が出てくる。

⑧道幅が狭いわりに、自動車のスピードが速い。歩道がないため、自動車とのすれ違いが危ない。

⑨信号がない交差点。

⑩雨や地震の時の用水路の洪水が懸念。

⑪歩道に近づいて曲がる自動車が多い。信号待ちは、信号よりかなり手前で待機することになる。

⑫交通量が多い。自動車のまきこみに注意。

⑬三井サニータウン C 地区公園から住宅街に入る道路前、自動車が出てくるので、要注意。

⑭下り坂と上り坂の谷の部分で、大雨の際に、水はけが悪く、よく冠水している。中学生との登校時間が重なるため、道が混みやすい。

⑮看板がめくれているので、子供の頭にあたる恐れがある。

⑯セイコーマートから自動車が飛び出してくる。

⑰旗振りになっている信号。下校時、特に車側が信号を見落とし、信号無視をする自動車が何件かある。

⑲の道 自動車 2 台がギリギリ通れる道幅だが、スピードを出す自動車が多い。抜け道で通る自動車が多い。カーブがあり、歩行者からも見えにくい。

⑳交通量が多い道路。横断歩道も距離が長い。

㉑水色の線。垣根の根が、伸びて目の高さになる。
