大石北小学校通学路安全マップ 令和5年2月21日更新

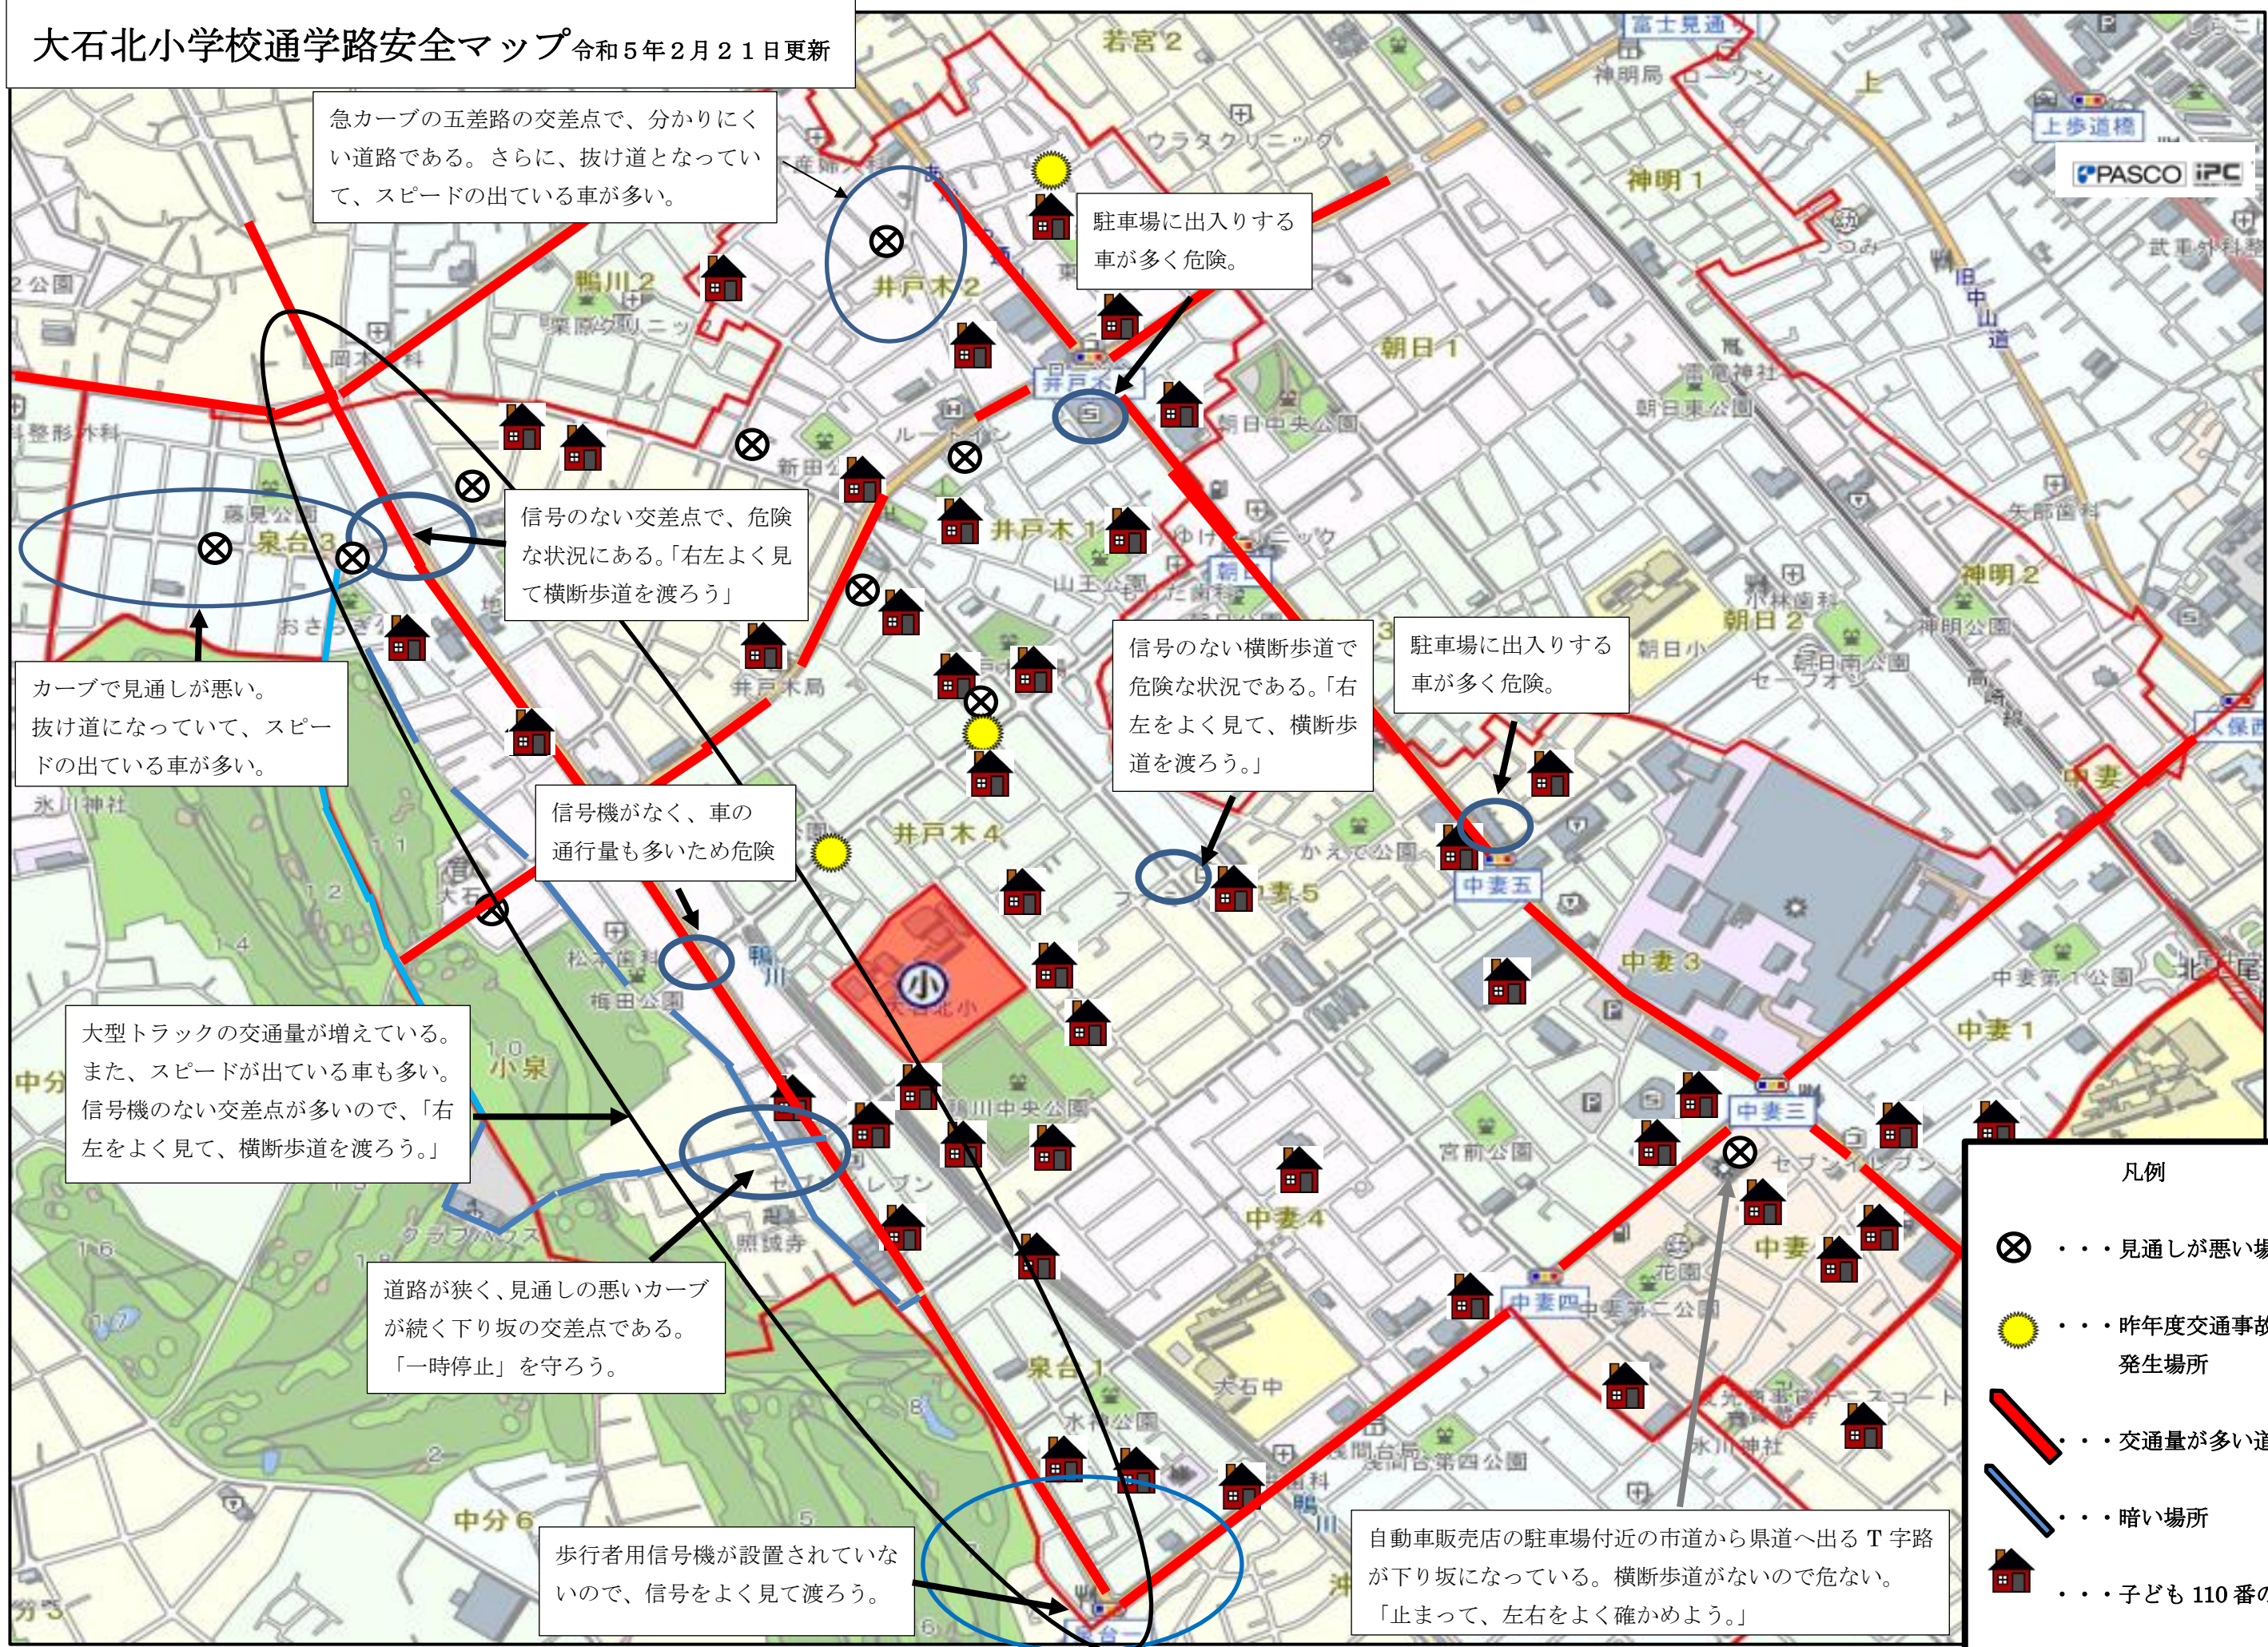
急カーブの五差路の交差点で、分かりにくい道路である。さらに、抜け道となっていて、スピードの出ている車が多い。

駐車場に出入りする車が多く危険。

信号のない交差点で、危険な状況にある。「右左よく見て横断歩道を渡ろう」

信号のない横断歩道で危険な状況である。「右左をよく見て、横断歩道を渡ろう。」

カーブで見通しが悪い。抜け道になっていて、スピードの出ている車が多い。

信号機がなく、車の通行量も多いため危険

大型トラックの交通量が増えている。また、スピードが出ている車も多い。信号機のない交差点が多いので、「右左をよく見て、横断歩道を渡ろう。」

道路が狭く、見通しの悪いカーブが続く下り坂の交差点である。「一時停止」を守ろう。

歩行者用信号機が設置されていないので、信号をよく見て渡ろう。

自動車販売店の駐車場付近の市道から県道へ出る T 字路が下り坂になっている。横断歩道がないので危ない。「止まって、左右をよく確かめよう。」
