上尾市橋梁長寿命化修繕計画

令和5年3月

上尾市都市整備部道路河川課

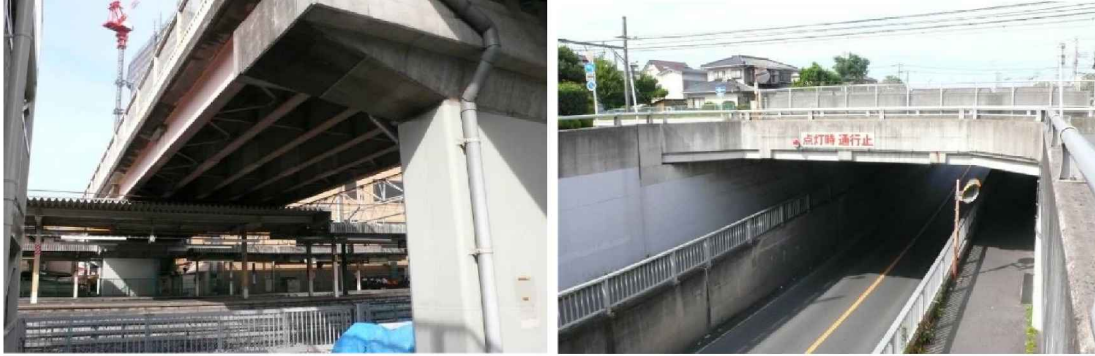
写真 1 跨線橋,跨道橋(左:JR を跨ぐ宏栄橋、右:市道を跨ぐ小敷谷吉田通線アンダー西)

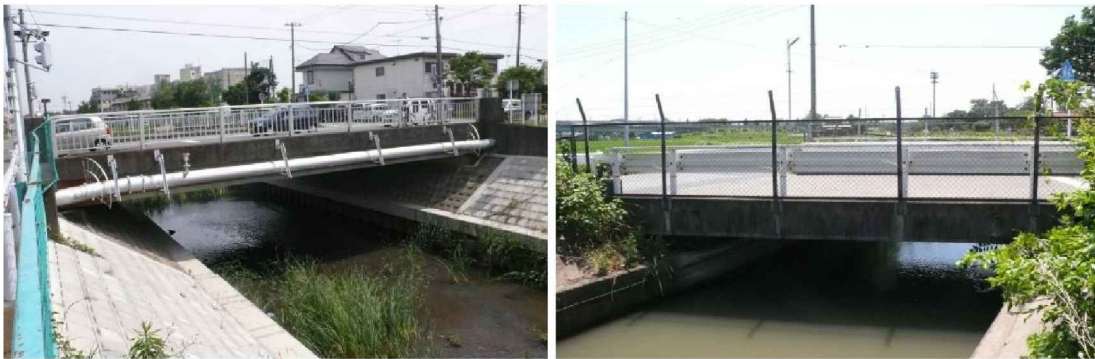
写真 2 河川,用水路を跨ぐ橋(左:鴨川を跨ぐ新弁財橋、右:見沼用水を跨ぐ坂下橋)

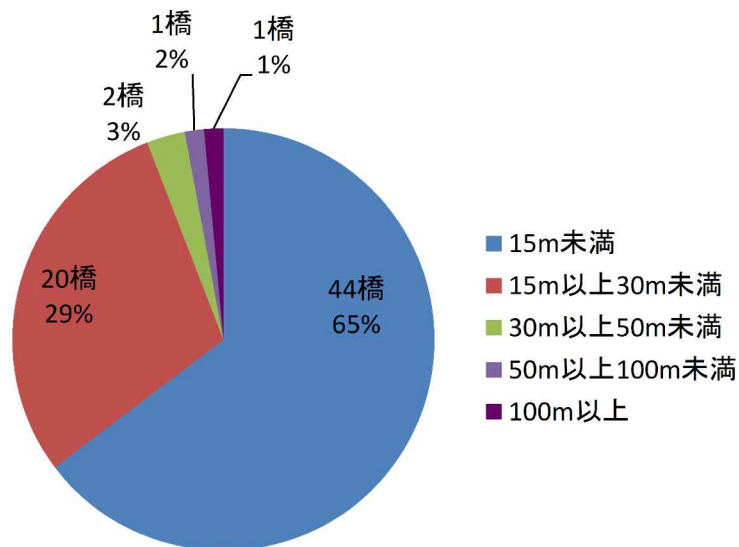
橋梁延長は 15m 未満の橋が 63%を占めます。

図 5 橋長別橋梁数の割合

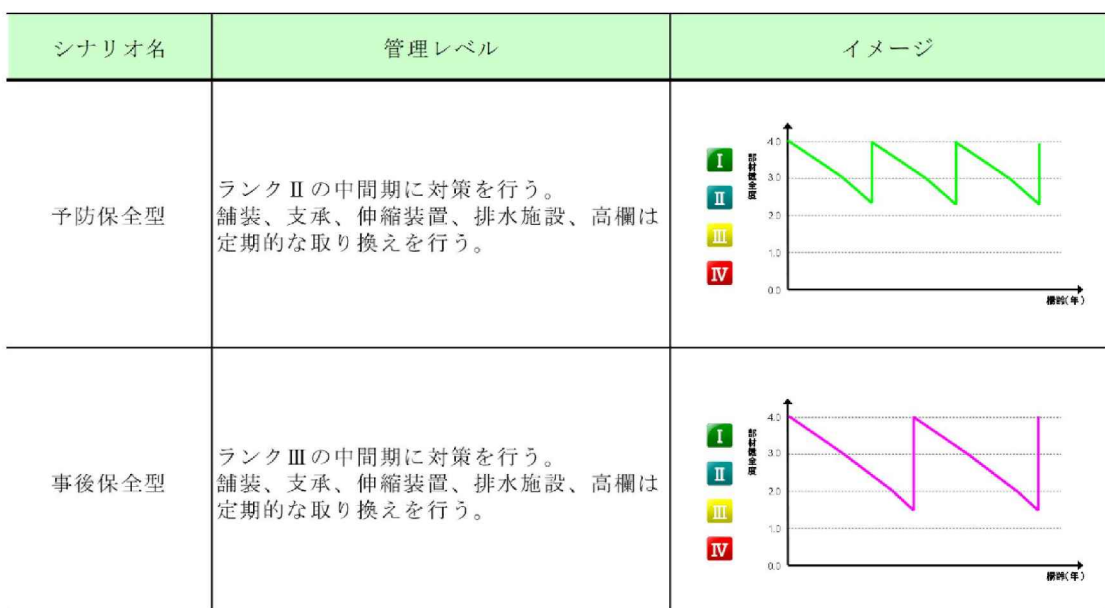
損傷が顕在化する前、または軽微な段階で補修を実施する管理手法です。早めの対策を行う（健全度Ⅱ相当で補修）ため、数十年間単位の中長期での補修回数は多くなりますが、1回当りの補修額は比較的安価になる。

損傷がある程度顕在化した段階で比較的大規模な補修を実施する管理手法です。損傷が発生したとしても、即補修せず、ある程度進行することを許容します（健全度Ⅲ相当で補修）。中長期での補修回数は少ないですが、1回当りの補修額は高くなり、また工事中に通行止め等が発生する可能性もあります。

図7 予防保全と事後保全の維持管理イメージ

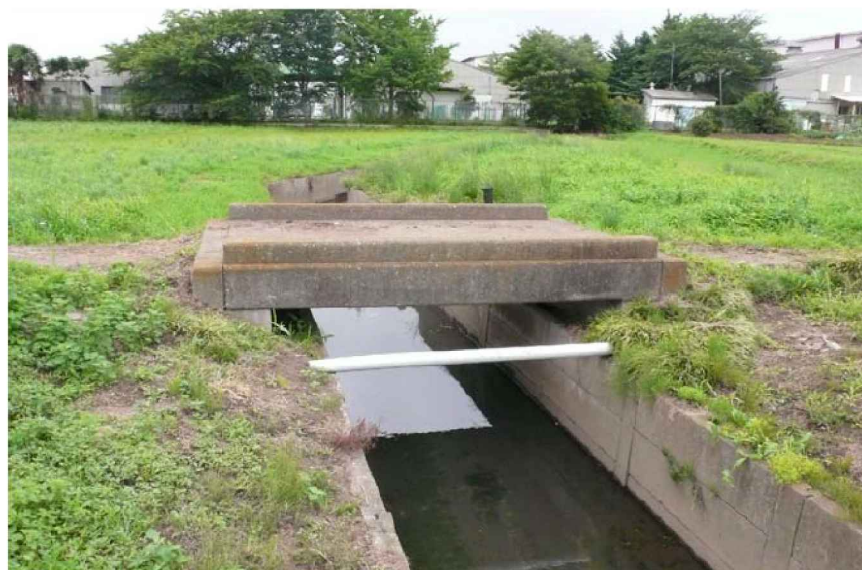
- ・ 橋梁の規模が小さい。
- ・ 交通量が少ない。
- ・ 今後、道路改良により架替の可能性がある。

架替時に一新される可能性があるため、その時期を踏まえて、なるべく少ない補修回数で効率化を図る。よって、損傷が発生してもある程度の進行は許容する。橋梁の規模が小さく、交通量も少ないため、架替工事による市民への影響は小さいと考える。

⇒事後保全を適用

図8 事後保全対象の例

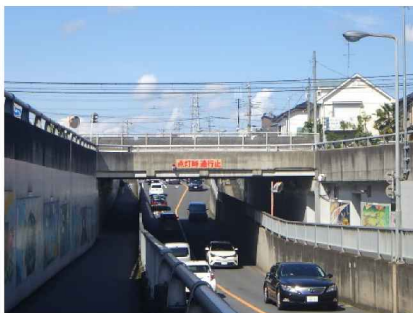
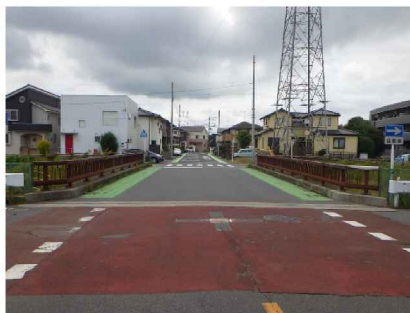
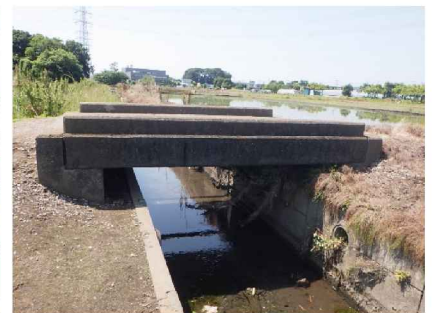
グループ A

グループ B

グループ C

図 9 グループ分けイメージ

上尾市では、グループ A、B の比較的重要性が高い橋梁については予防保全を適用し、将来架替の可能性があるグループ C の橋梁は事後保全を適用します。

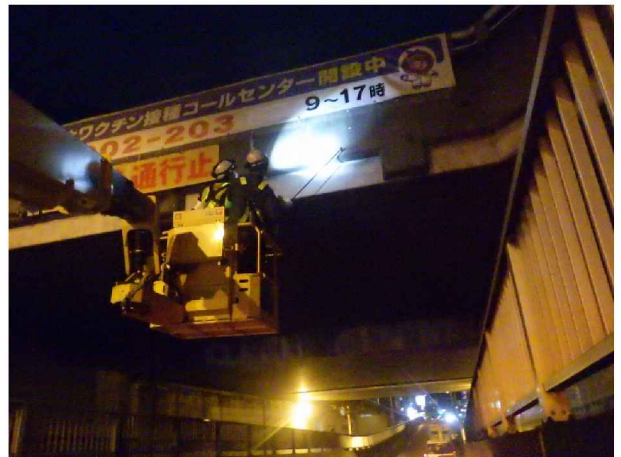
図11 橋梁の定期点検の実施状況

対象施設となる68橋の橋梁について、日常のパトロール車による巡回点検と、5年(10年)に1度、近接目視による定期点検を実施することで、損傷の状況や劣化の進行等を確認し、健全性の把握に努めます。
