# 上尾市橋梁長寿命化修繕計画

～安全で安心な街づくり～

令和5年3月

上尾市都市整備部道路河川課

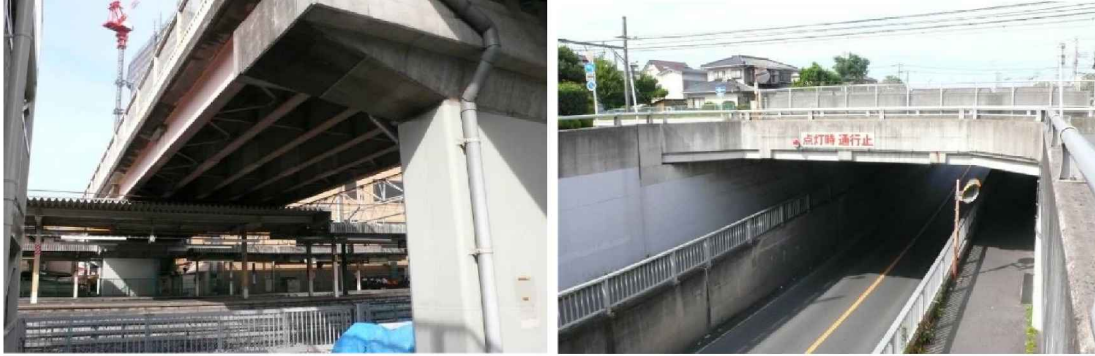
写真 1 跨線橋,跨道橋(左:JR を跨ぐ宏栄橋、右:市道を跨ぐ小敷谷吉田通線アンダー西)

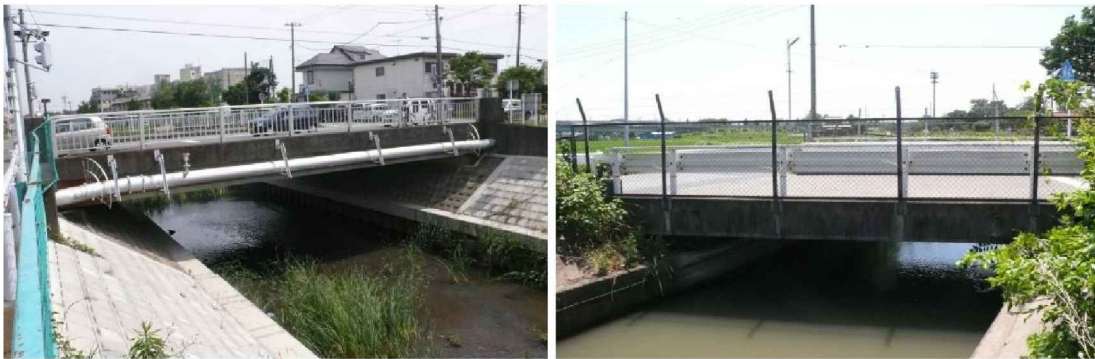
写真 2 河川,用水路を跨ぐ橋(左:鴨川を跨ぐ新弁財橋、右:見沼用水を跨ぐ坂下橋)

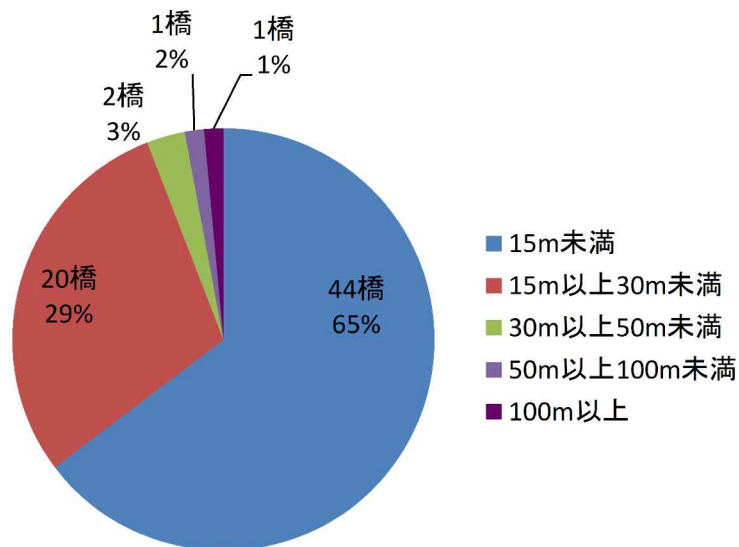
図 5 橋長別橋梁数の割合

橋梁延長は 15m 未満の橋が 63%を占めます。

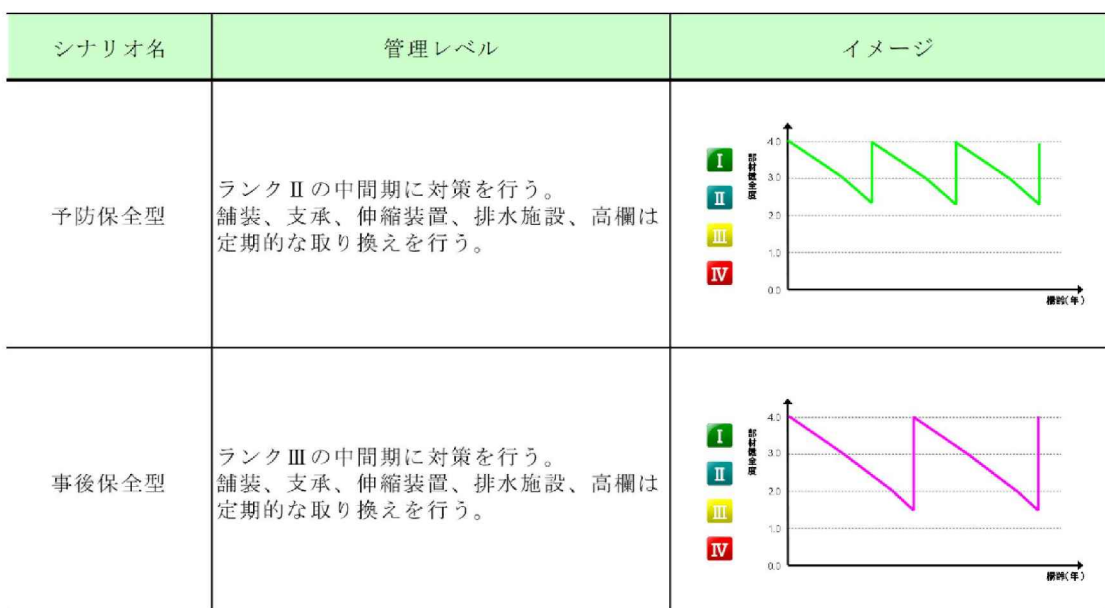
図7 予防保全と事後保全の維持管理イメージ

損傷が顕在化する前、または軽微な段階で補修を実施する管理手法です。早めの対策を行う（健全度Ⅱ相当で補修）ため、数十年間単位の中長期での補修回数は多くなりますが、1回当りの補修額は比較的安価になる。

損傷がある程度顕在化した段階で比較的大規模な補修を実施する管理手法です。損傷が発生したとしても、即補修せず、ある程度進行することを許容します（健全度Ⅲ相当で補修）。中長期での補修回数は少ないですが、1回当りの補修額は高くなり、また工事中に通行止め等が発生する可能性もあります。

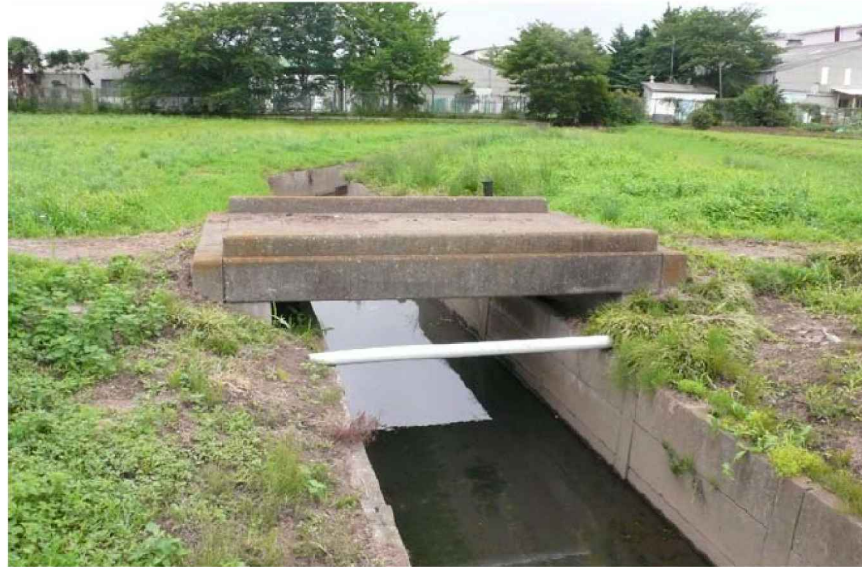
図 8 事後保全対象の例

- ・ 橋梁の規模が小さい。
- ・ 交通量が少ない。
- ・ 今後、道路改良により架替の可能性がある。

架替時に一新される可能性があるため、その時期を踏まえて、なるべく少ない補修回数で効率化を図る。よって、損傷が発生してもある程度の進行は許容する。橋梁の規模が小さく、交通量も少ないため、架替工事による市民への影響は小さいと考える。

⇒事後保全を適用

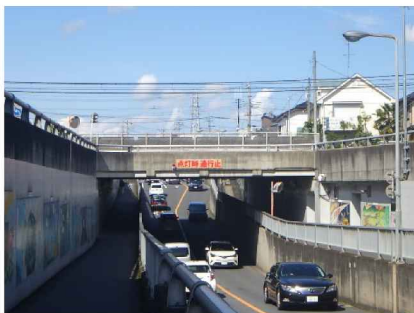
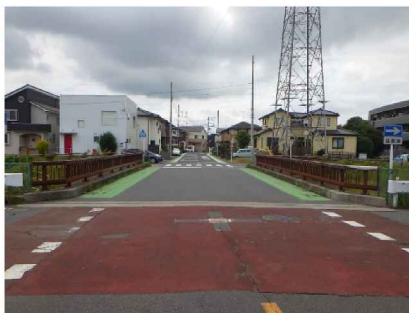
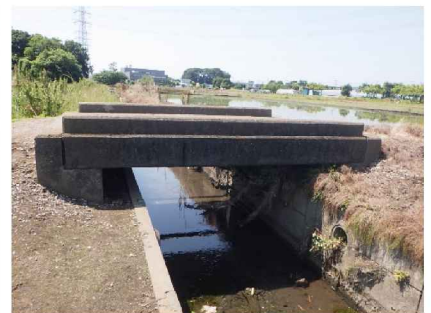
図 9 グループ分けイメージ

グループA：社会的な重要性の高い橋梁、損傷が発生したときの第三者に被害を及ぼす影響のある橋梁※1が属している。

グループC：今後道路改良等によって架替になる可能性がある橋梁※2が属しています。

グループB：上記のA、C以外の橋梁が属しています。

上尾市では、グループ A、B の比較的重要性が高い橋梁については予防保全を適用し、将来架替の可能性があるグループ C の橋梁は事後保全を適用します。

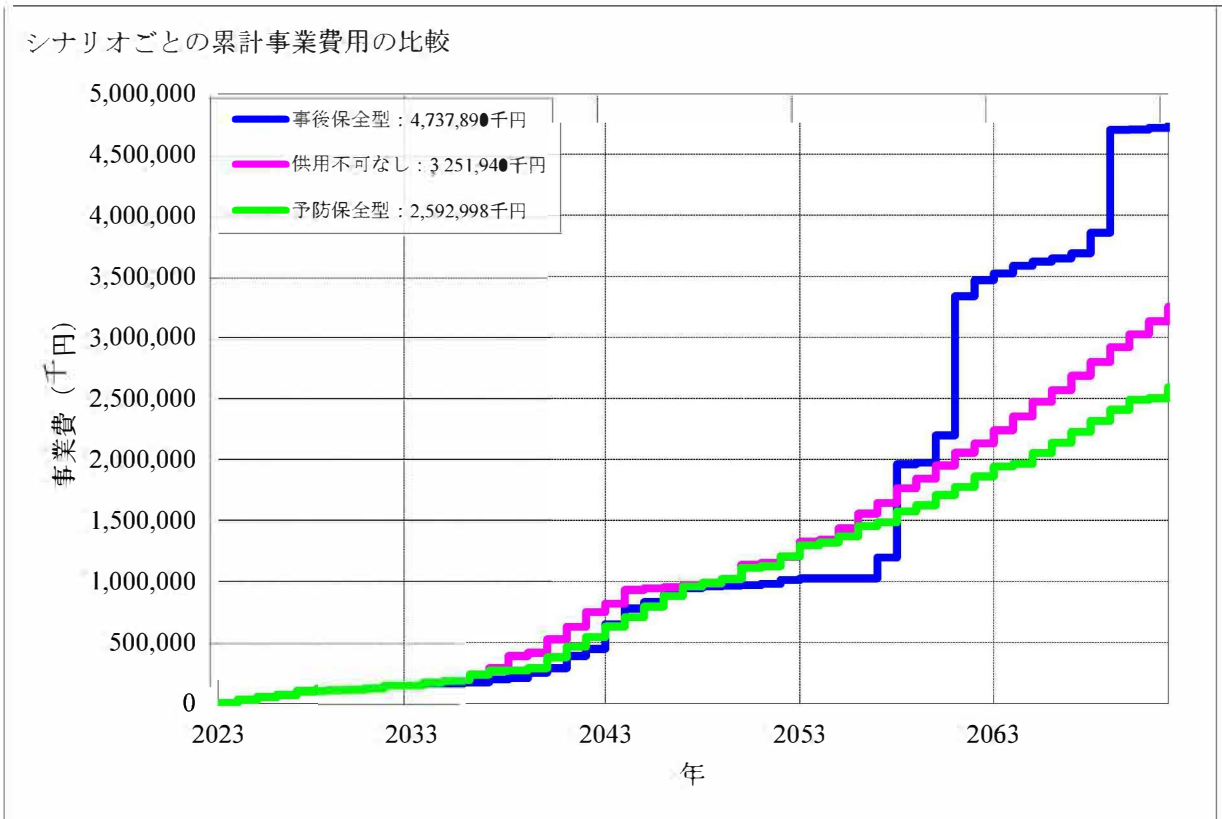
今後50年間の事業費を比較すると、従来の対処療法型(事後保全型)47億円に対し、長寿命化修繕計画の実施による予防保全型が26億円となり、コスト縮減効果は21億円となりました。

本市では、総事業費の算出にあたり、従来までの管理方法とされる『事後保全型管理』対症療法と計画的に補修など対策を行う『予防保全型管理』を設定し、事業費シミュレーションを行いました。

この結果、『予防保全型管理』が経済的であると判断いたしました。
