令和4年度 上尾市水道事業実動班 活動報告

上尾市水道事業実動班 総合訓練を実施しました

令和4年9月1日(木) 上尾市上下水道部敷地内におきまして、「第1回 上尾市水道事業実動班 総合訓練」を実施しました。

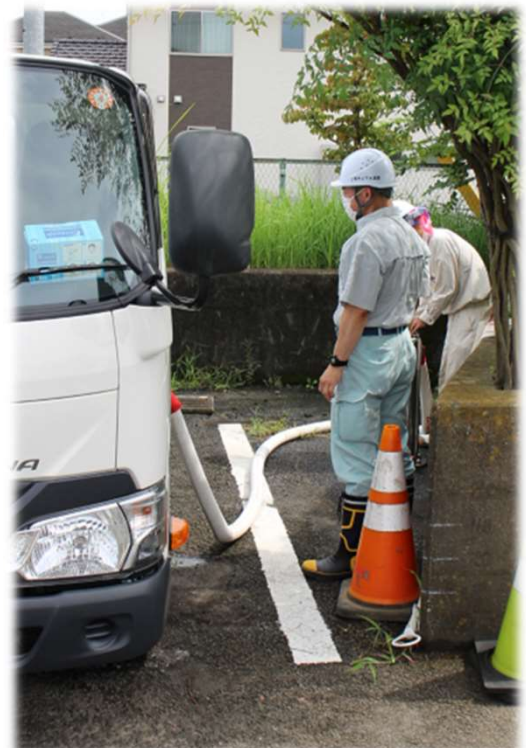
《消火栓から給水車タンクへの飲料水充填》

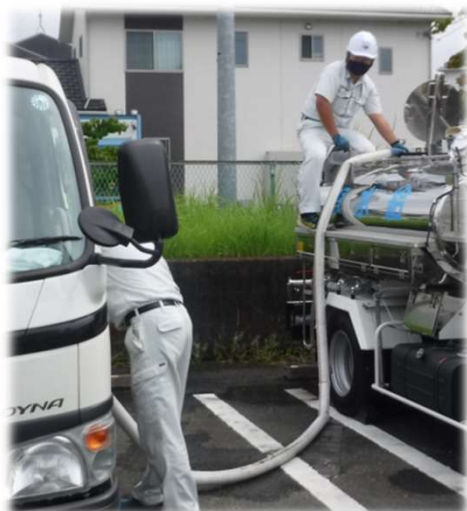
《受水槽への飲料水の圧送》

片方の給水車のタンクに飲料水を入れ、もう一方の給水車のタンクを受水槽と見立て、圧送訓練を行いました。

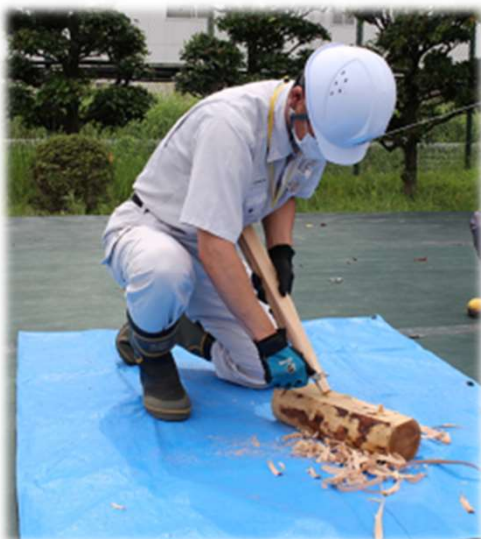
《木栓削り出し》

打ち込む木栓を切り出しナイフ1本で削り出し、先端をφ20mmになるまで加工し、製作した木栓を、破損して漏水している水道管へ打ち込みました。

(※)本訓練にて使用した木栓とは、市販の杉垂木(4.5cm×3.6cm)、長さ50cm程度の角材先端を、直径20mmに加工した漏水修繕用の木材のことを言います。

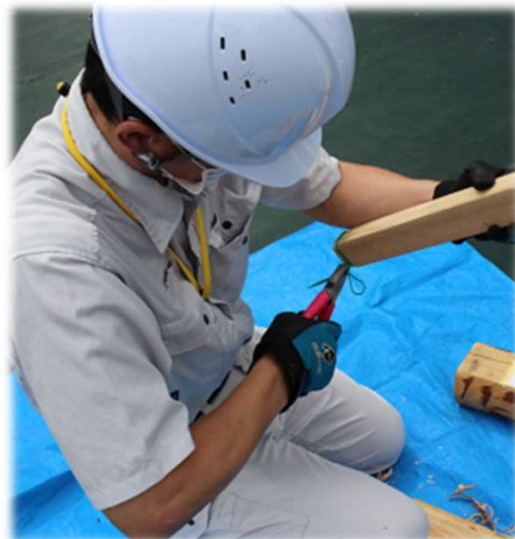
《割れ止め巻き付け》

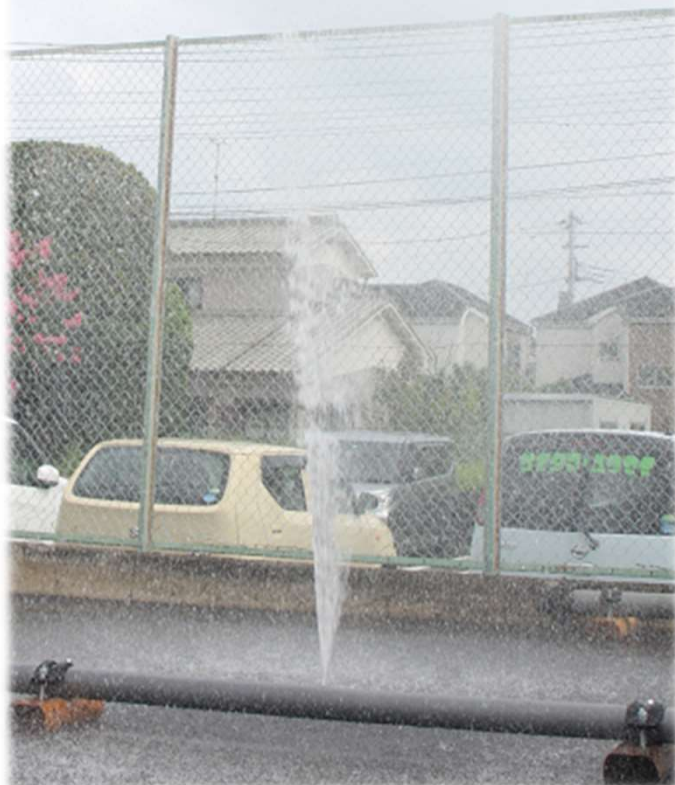
《破損を想定した水道管の漏水状況》

わずかφ20mmの漏水においても
10m以上吹き上がり水量も膨大です

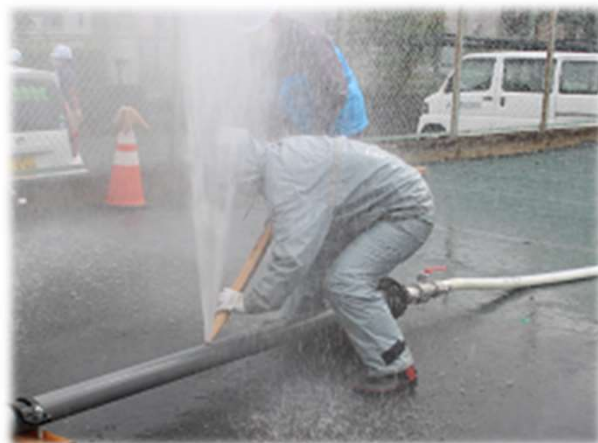
《木栓の先端を漏水箇所へセット》

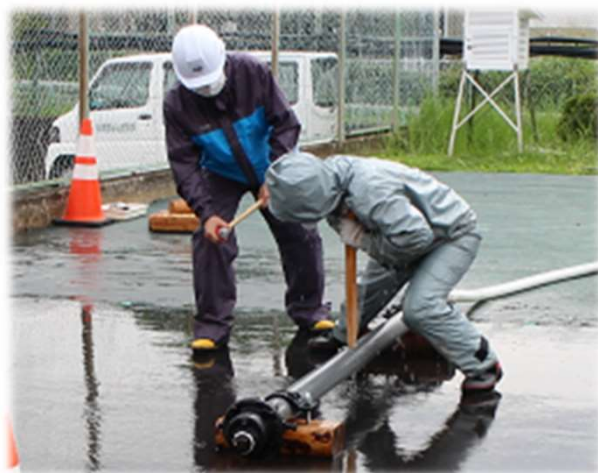
《体重を乗せて木栓の差し込み》

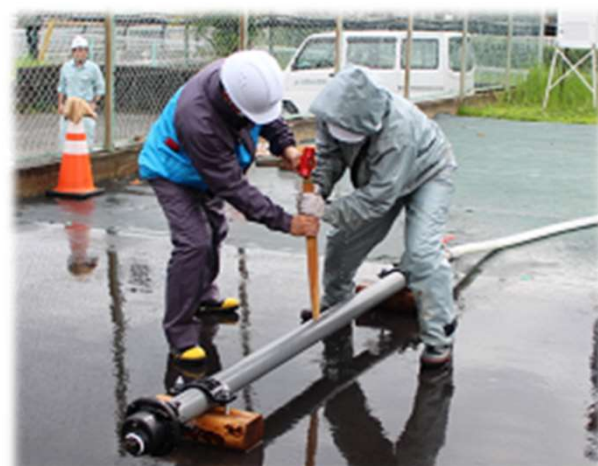
《セットハンマーにて木栓の打ち込み》

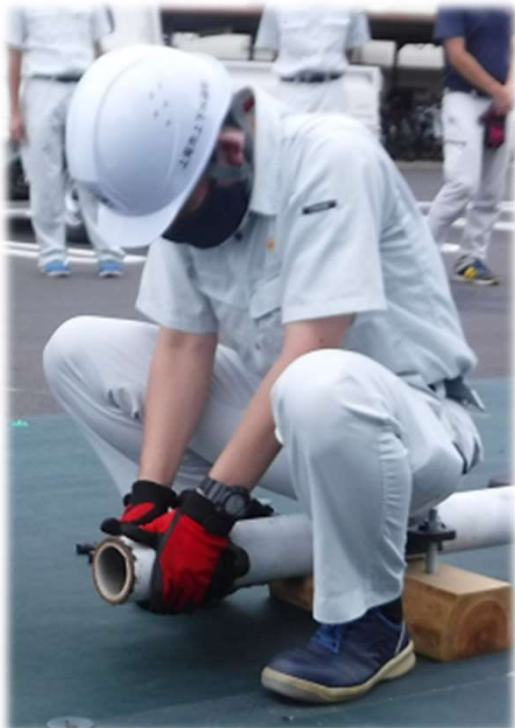
《接合部材設置(破損側)》

漏水箇所の水道管が大きく破損していると想定し、接合部材を用いた管路接合を行いました。

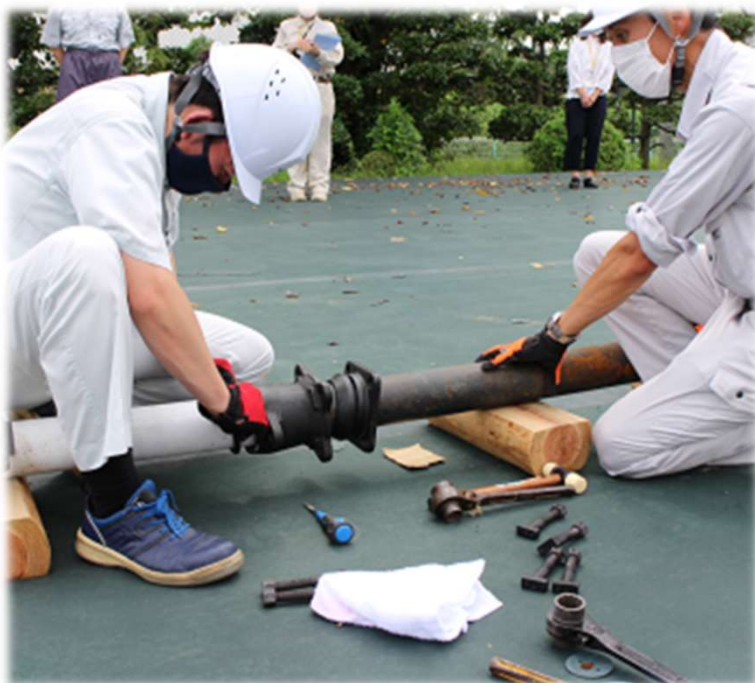
《接合部材設置(新設側)》

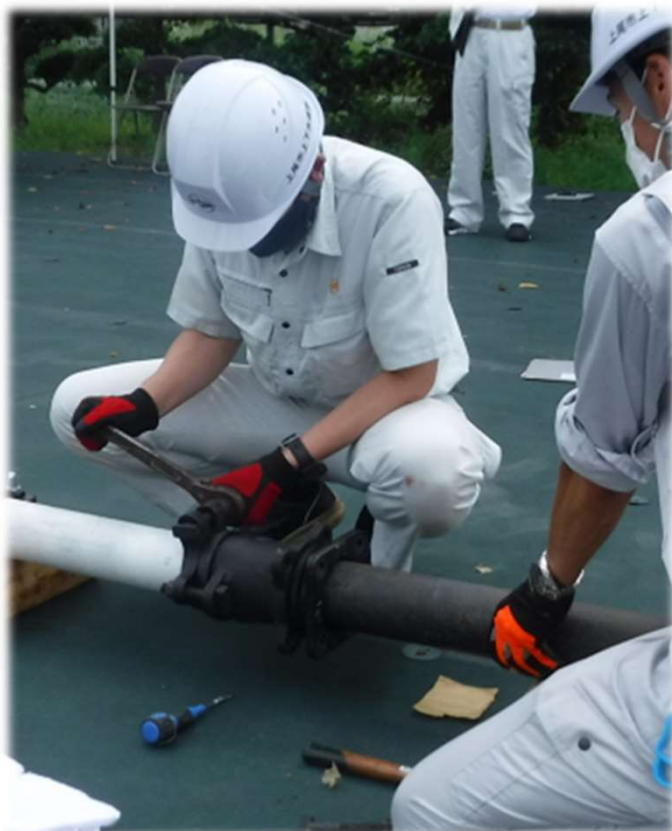
《ボルト締め込み(破損側)》

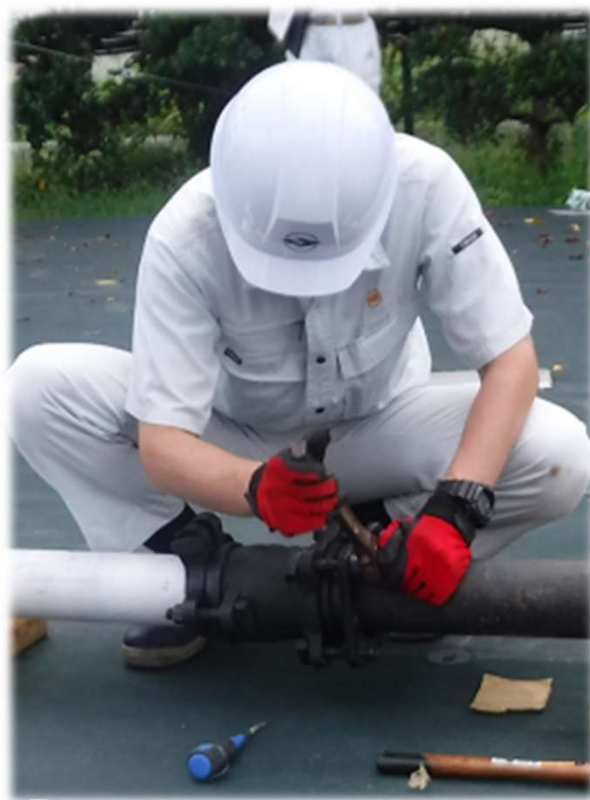
《ボルト締め込み(新設側)》

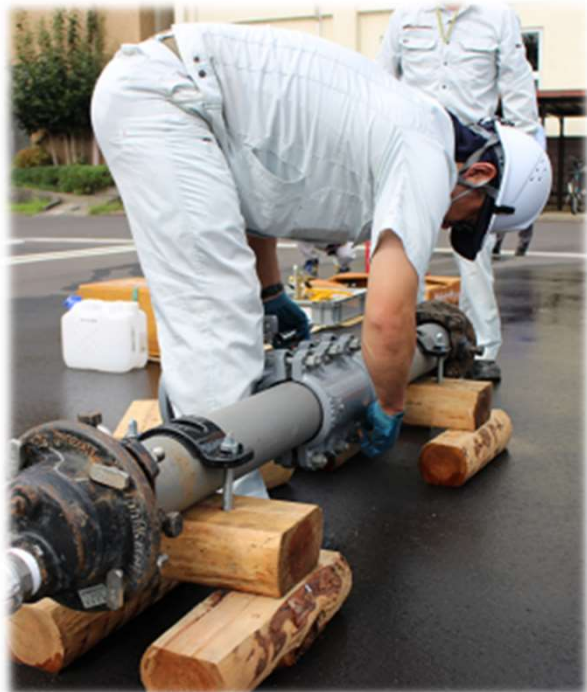
《不断水割丁字管設置》

断水範囲が広く、給水車による応急給水では対応が困難な状況を想定し、応急給水栓の設置(不断水穿孔まで)を行いました。

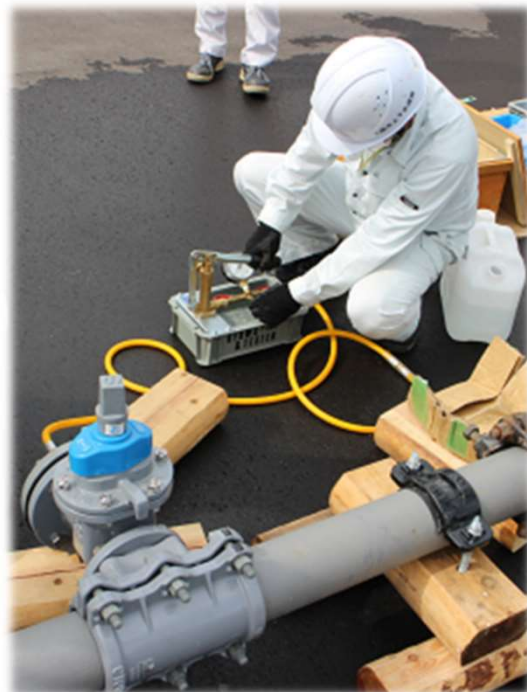
《水压試験》

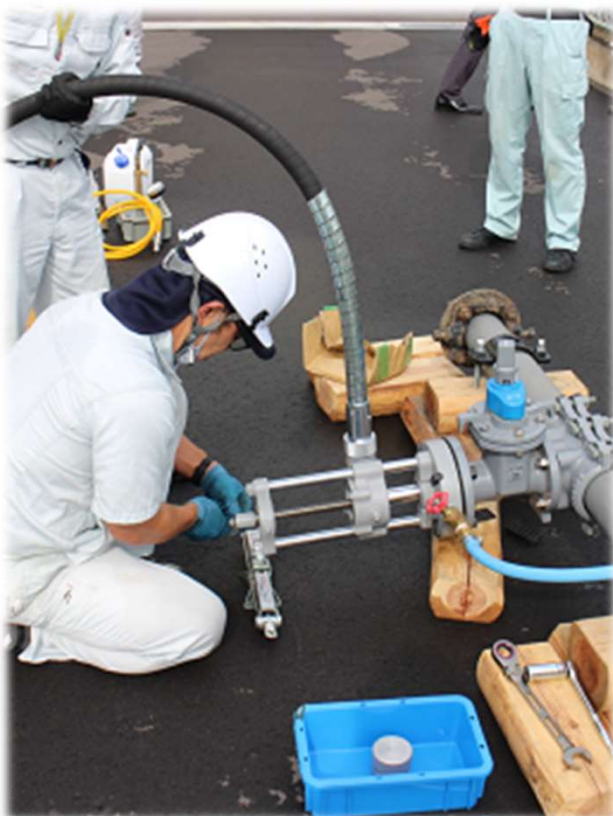
《不断水穿孔》

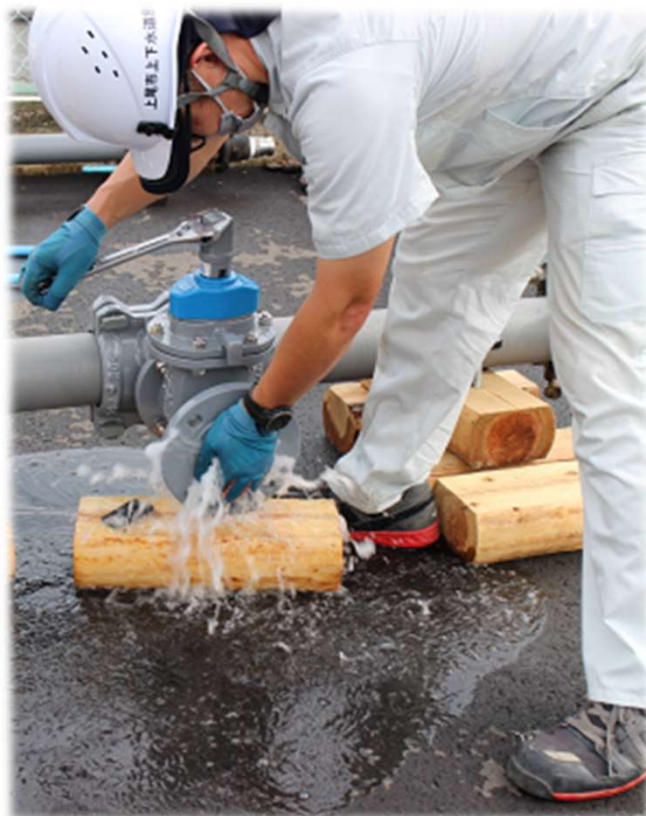
《切りくずの排出》
