## 広告板落下事故の概要

発生日時：平成27年2月15日 13時55分ごろ

発生場所：北海道札幌市中央区北三条西2丁目飲食店ビル

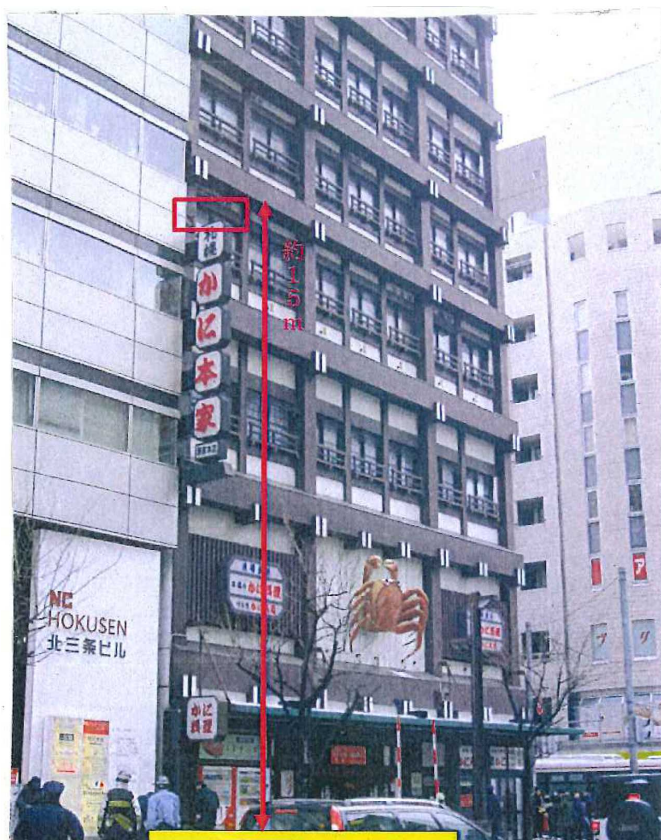
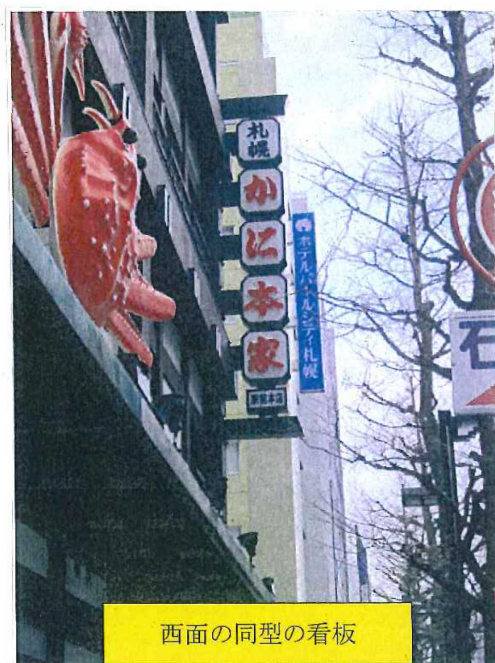
事故概要：ビルの外壁に緊結された看板の一部が落下し、当該建物に接する歩道を通行していた歩行者の頭部に当たった。

落下した看板は縦約30cm、横約150cm、奥行約30cmの金属製で、約15mの高さに設置されていた。

原因：看板を外壁に緊結する部分が腐食したことにより強度が低下し、事故当時吹いていた強風の影響により落下した可能性が考えられる。
